Referenzkarte

Zur Interpretation der hawo InkTest-Ergebnisse.

Ink Test (blau)
Ink Test Plus (rot)

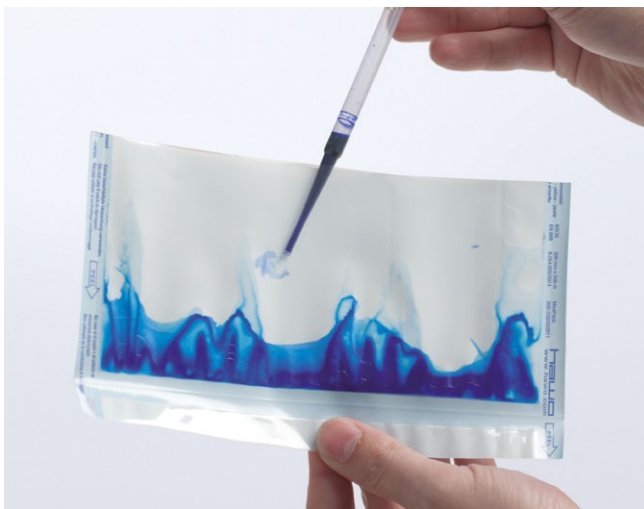
1. Intakte Siegelnaht: Die Testflüssigkeit dringt nicht durch die Siegelnaht. Die Siegelung entspricht damit den Vorgaben.

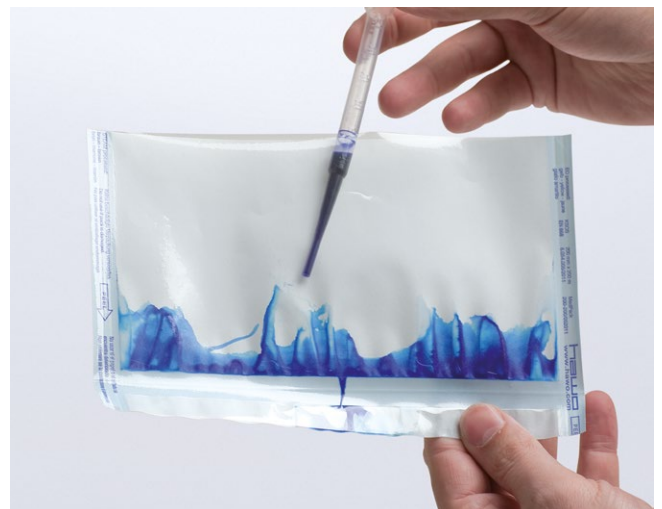
2. Fehlerhafte Siegelnaht: Die Testflüssigkeit dringt durch die Siegelnaht (z. B. Kanäle). Das Siegelgerät muss ggf. überprüft und der Test wiederholt werden.
